S'HOSPITALET VELL, UN EXEMPLE DE CONSERVACIÓ DEL PATRIMONI IMMOBLE

Margalida Munar Grimalt

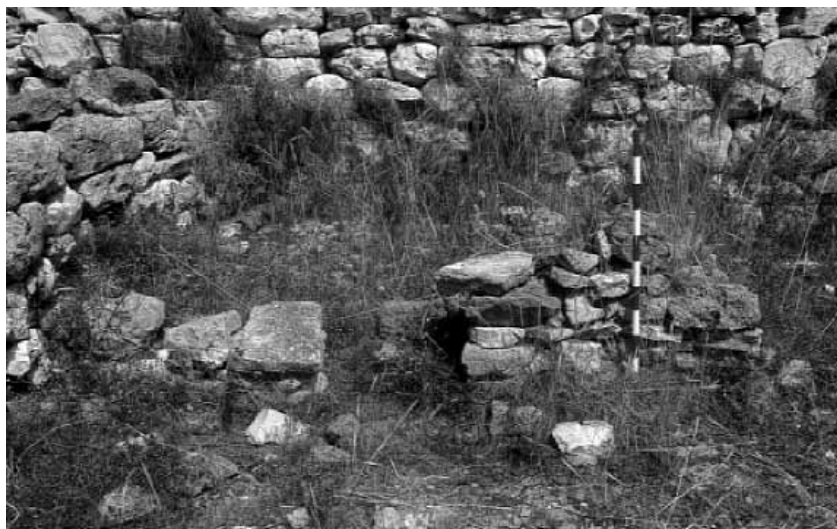
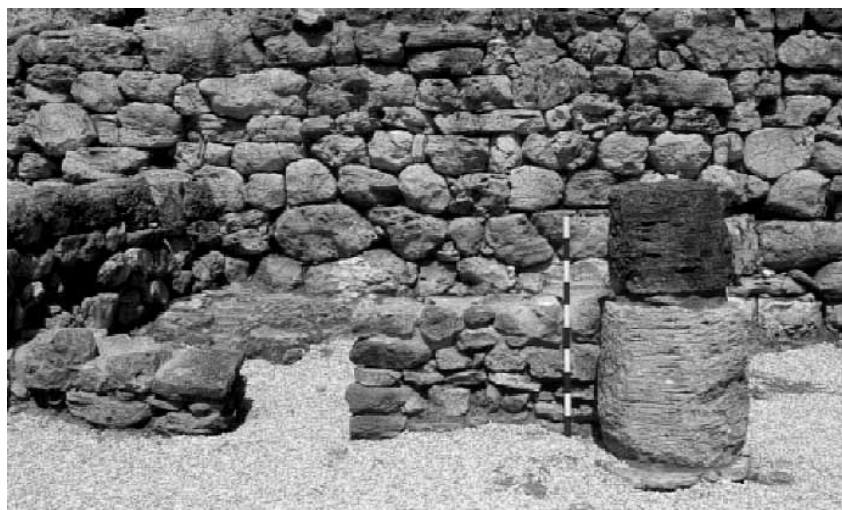
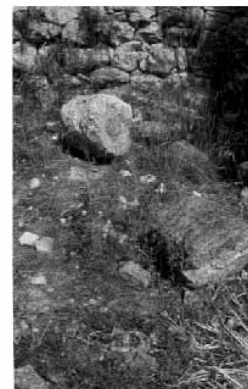
Habitació A del recinte quadrangular (a la dreta, detall de la columna abans de ser remuntada)

Primera fase, any 2002: consolidació de l'estructura quadrangular i els seus compartiments. Habitació A i B.

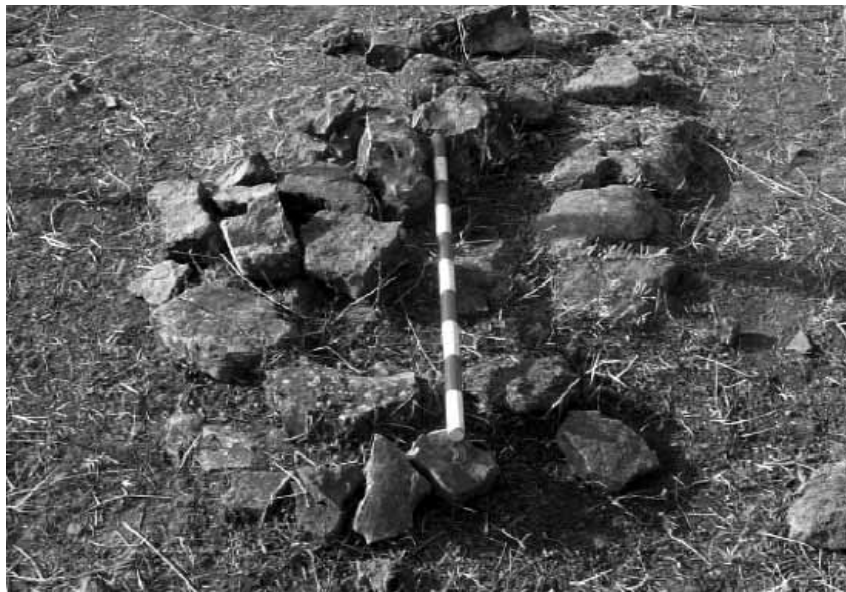
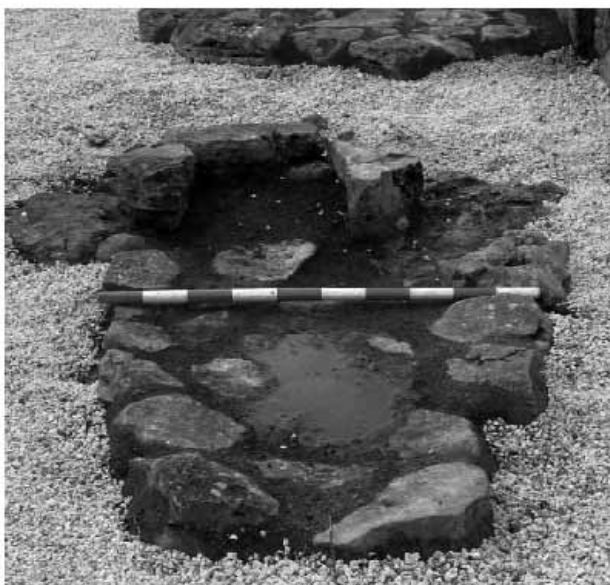
Detall de la llar de foc del naviforme I.

⁶ Els elements arquitectònics s'han reubicat al seu lloc original gràcies a tota la documentació gràfica que hem pogut obtenir de les antigues campanyes d'excavació. En el cas dels brancals i llars de foc, havien perdut el seu lloc originari durant els darrers vint anys.

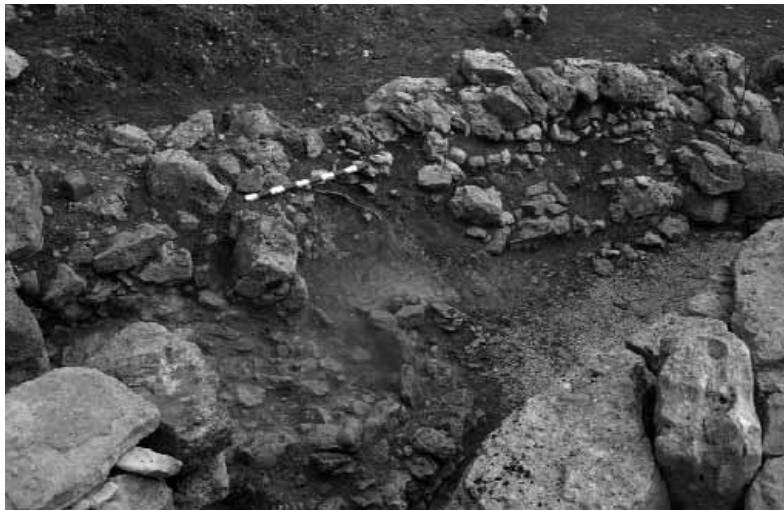
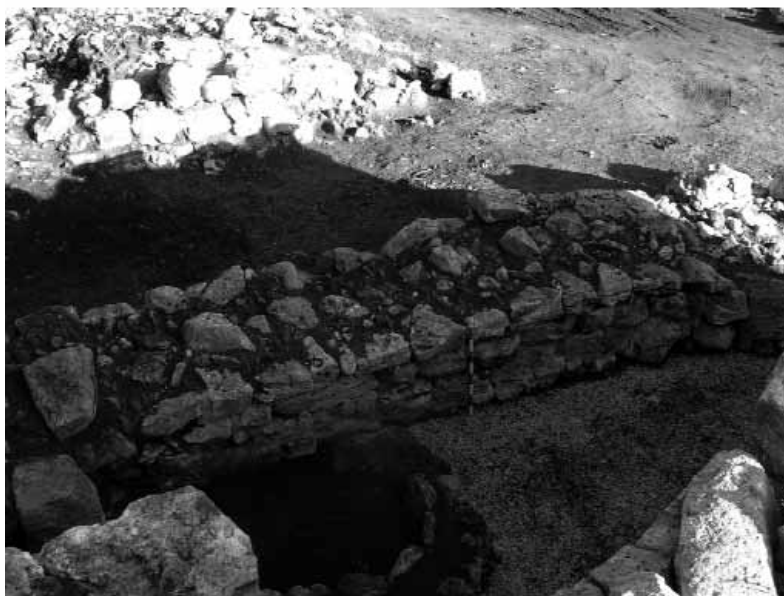
FET 3. Vista del mur associat al talaiot quadrat.

Any 2005: consolidació del mur relacionat amb el talaiot quadrat i tasques de conservació del talaiot.
