# Yacimiento arqueológico S'Hospitalet Vell

Monumentos — Yacimientos arqueológicos

Las condiciones de accesibilidad de este recurso turístico han sido analizadas por expertos

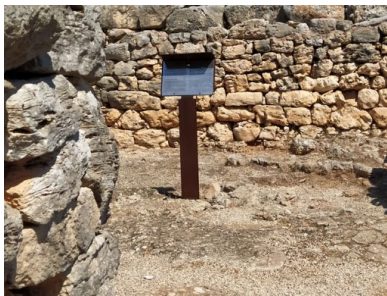
## Sala de exposiciones

Observaciones: **por un sendero de las mismas características se accede al recinto rectangular de época talaiótica. El acceso al recinto es muy irregular y tiene un desnivel de 30 cm. Para el tránsito por el interior existe un estrechamiento puntual de 40 cm.**

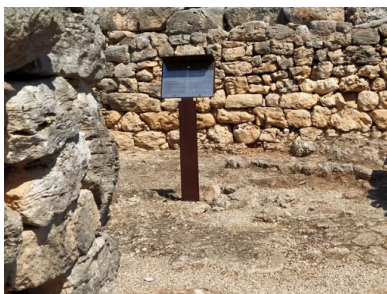
## Sala de exposiciones

Observaciones: **por un sendero de las mismas características se accede al recinto rectangular de época talaiótica. El acceso al recinto es muy irregular y tiene un desnivel de 30 cm. Para el tránsito por el interior existe un estrechamiento puntual de 40 cm.**
